# 大規模盛土造成地 宅地カルテ(概要・総評)

宅地概要 (第一次スクリーニング結果)												
盛土番号	No.10	宅地名	上谷前団地	造成(許可)年代	昭和47年							
所在地住所	大河原町大谷字上谷前											
盛土形式	<input checked="" type="checkbox"/> 人工造成地 ( <input checked="" type="checkbox"/> 谷埋め型 <input type="checkbox"/> 腹付け型 ) <input type="checkbox"/> 自然斜面											
盛土形状	盛土面積A	73,320	m <sup>2</sup>	盛土幅W	130	m	盛土距離d	315	m	天端幅(腹付け型)L	—	m
	盛土高さH	2.0	m	盛土厚さD	4.5	m	原地盤勾配α	0.4

# 大規模盛土造成地 宅地カルテ(一次スクリーニング結果)

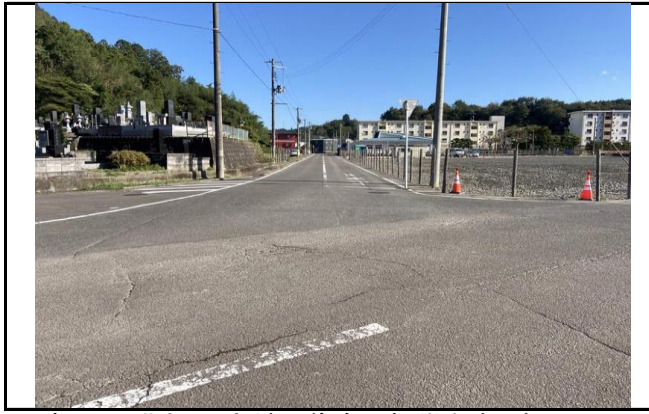
写真1 北側の末端 道路に軽微な亀裂

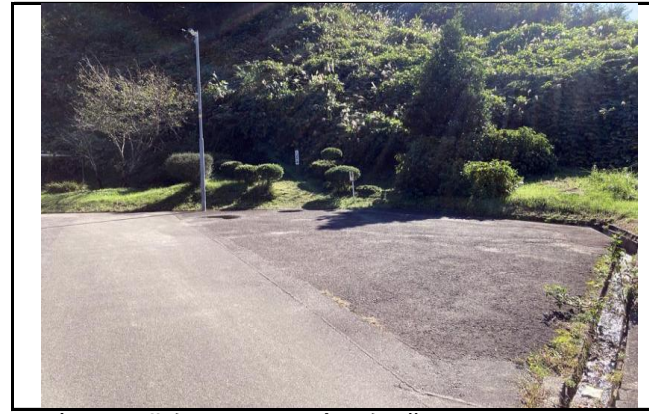
写真2 北側旧谷の頭部 側溝に湿り

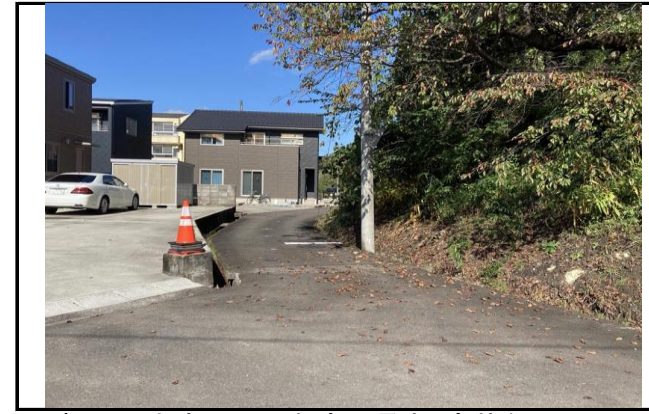
写真3 中央旧谷の側部 湧水・変状なし

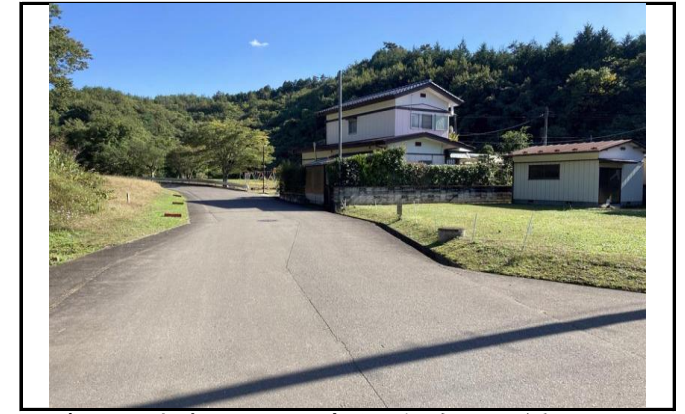
写真4 中央旧谷の頭部付近 勾配は緩い

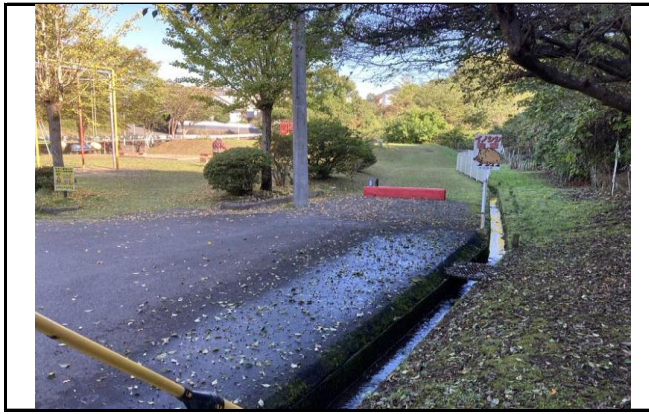
写真5 中央旧谷の頭部付近 側溝に豊富な流水

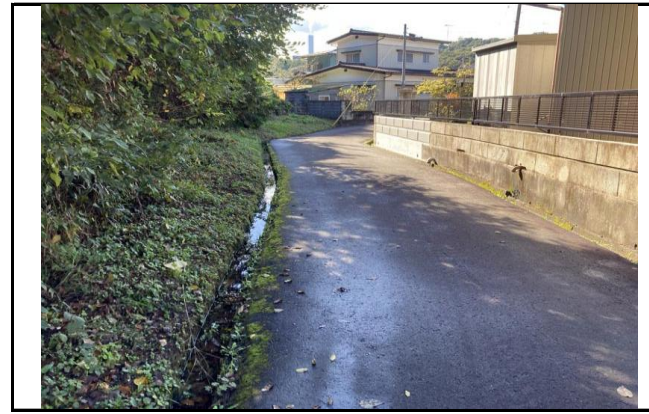
写真6 中央旧谷の頭部付近 側溝に滞水

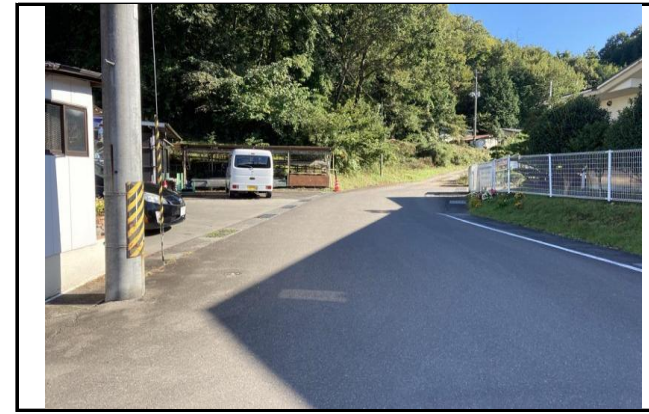
写真7 南側旧谷の頭部付近 勾配は緩い

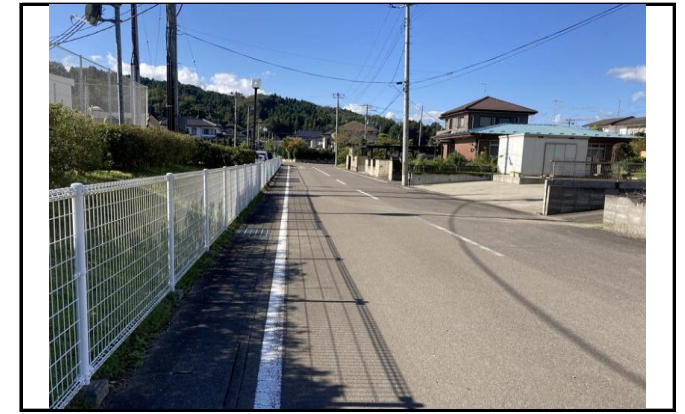
写真8 南側旧谷の側部 湧水・変状なし

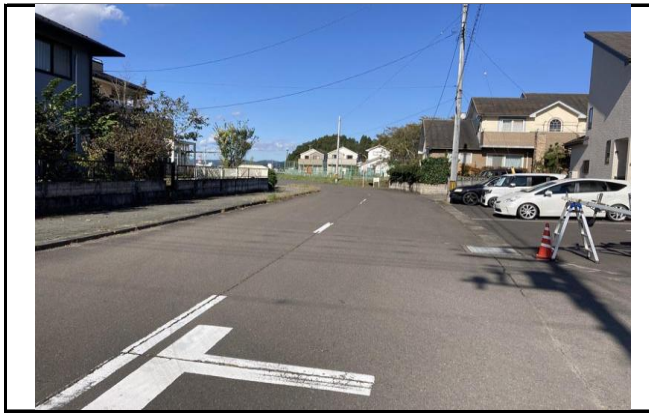
写真9 南側の末端 変状なし

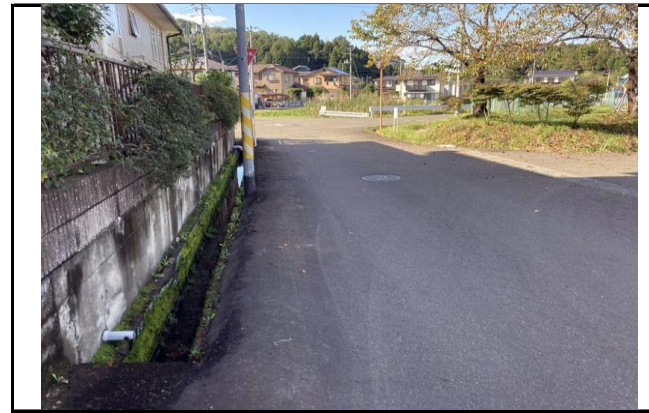
写真10 南側旧谷の末端付近 側溝に滞水

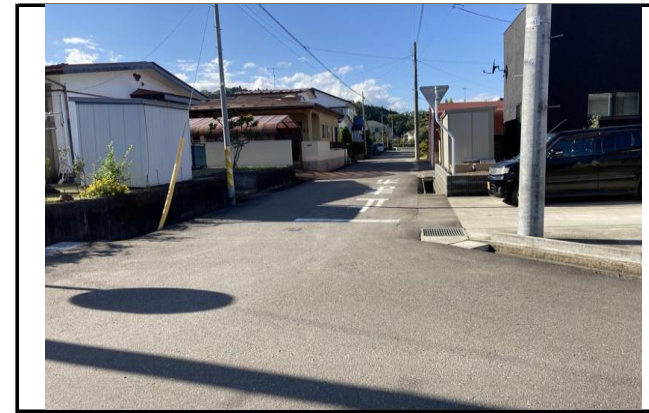
写真11 造成地中央 上方から下方を望む

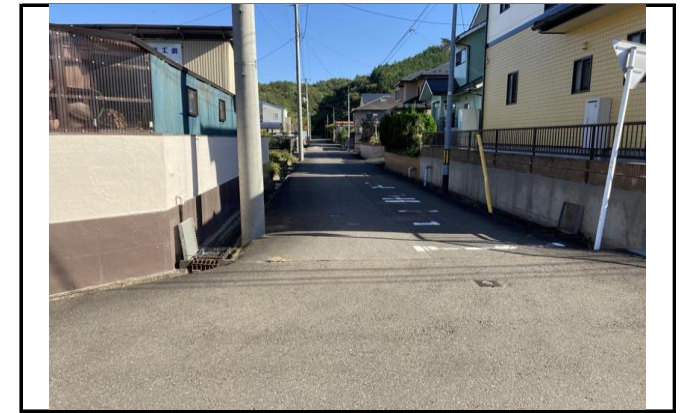
写真12 造成地中央 下方から上方を望む

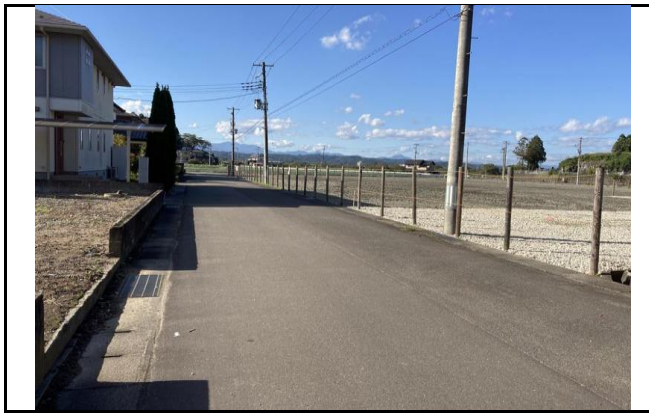
写真13 北側旧谷の側部 町営住宅撤去済み

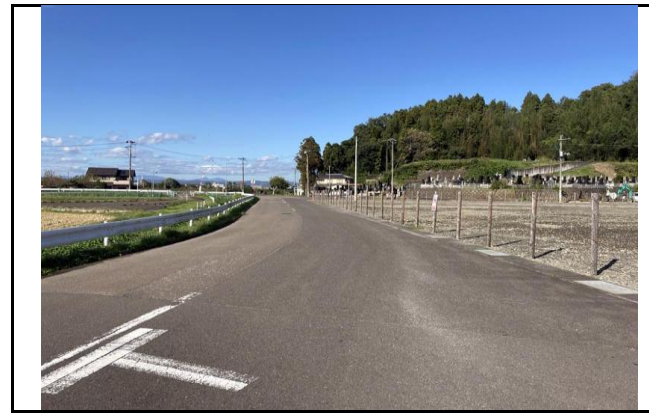
写真14 北側の末端 道路に変状なし

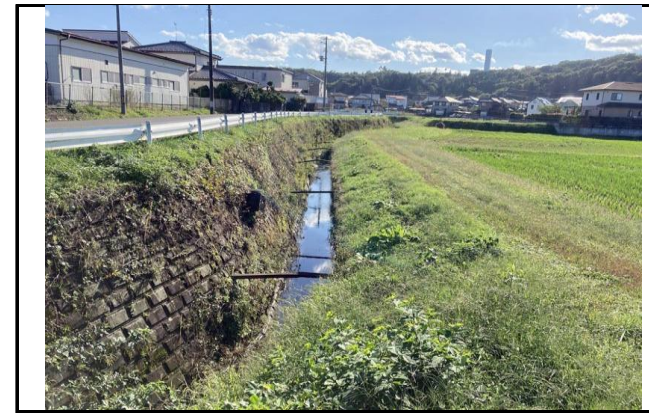
【総評】	<p>軟弱地盤上の盛土造成地であり、頭部から末端までの比高差がほとんどないことから、過年度スクリーニングでは“大規模盛土造成地”の定義から外されている。水が豊富な地区で地下水水位が高いが、道路や宅地擁壁に顕著な変状は認められない。</p> <p>末端水路の切梁に顕著なズレがみられるが、ブロック積擁壁に変状が認められないことから、震災時の一時的な歪みによって発生したものと推定される。震災時にはほかにも、道路・下水道の破損が多数発生した。</p> <p>造成地全体の滑動崩落が発生する可能性は低いため、詳細調査は不要と判断する。</p>	想定被害形態
		沈下・末端擁壁の倒壊
		優先度
		詳細調査不要

写真15 南側末端 落下した切梁あり、擁壁は変状なし

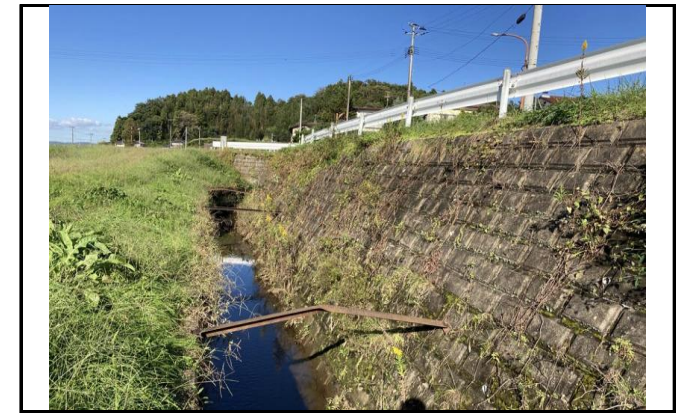
写真16 北側末端 変形した切梁あり、擁壁は変状なし
