# 大規模盛土造成地 宅地カルテ(概要・総評)

宅地概要 (第一次スクリーニング結果)												
盛土番号	No.11	宅地名	見城前団地	造成(許可)年代	昭和47年							
所在地住所	大河原町大谷字見城前											
盛土形式	<input checked="" type="checkbox"/> 人工造成地 ( <input checked="" type="checkbox"/> 谷埋め型 <input type="checkbox"/> 腹付け型 ) <input type="checkbox"/> 自然斜面											
盛土形状	盛土面積A	26,530	m <sup>2</sup>	盛土幅W	80	m	盛土距離d	360	m	天端幅(腹付け型)L	—	m
	盛土高さH	11.8	m	盛土厚さD	3.0	m	原地盤勾配α	1.9	°

# 大規模盛土造成地 宅地カルテ(一次スクリーニング結果)

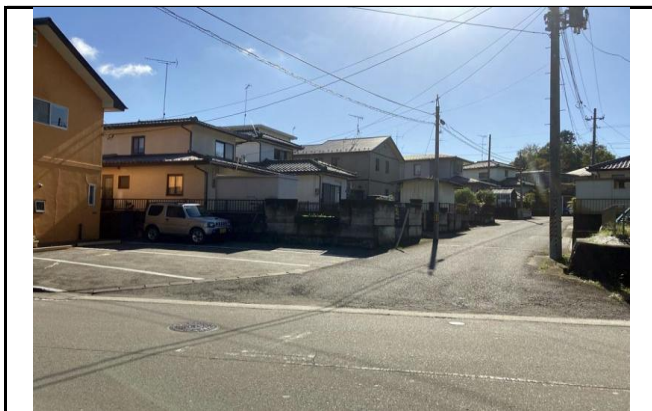
写真1 末端の状況 低角度ですりつく

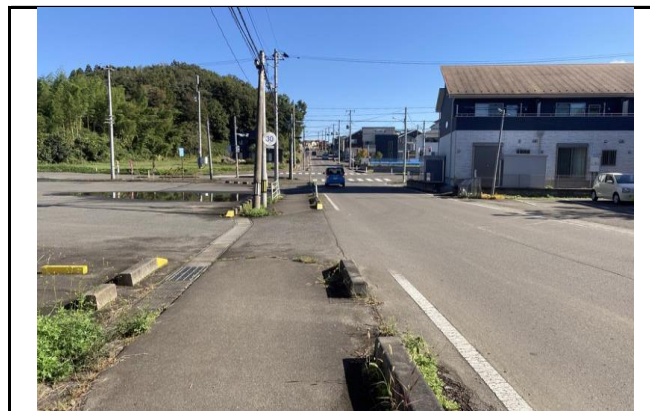
写真2 末端の状況 平坦地が続く

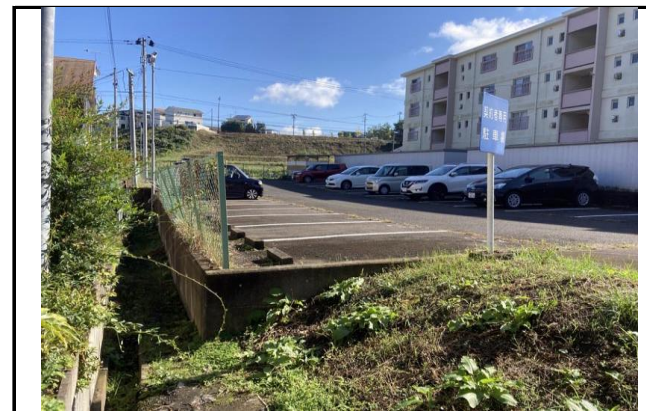
写真3 フェンスが傾いているが構造物に変状なし

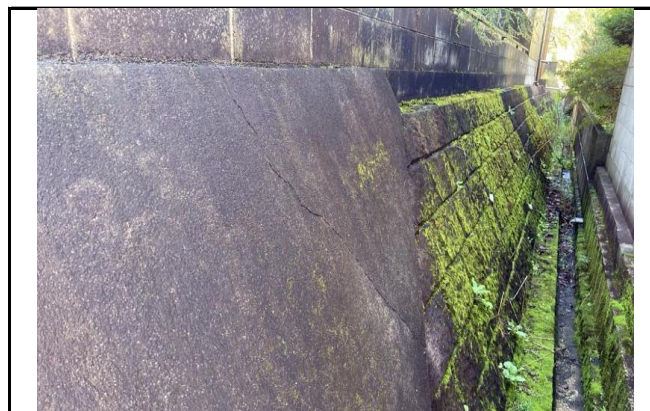
写真6 東側の側部 擁壁に微小な亀裂

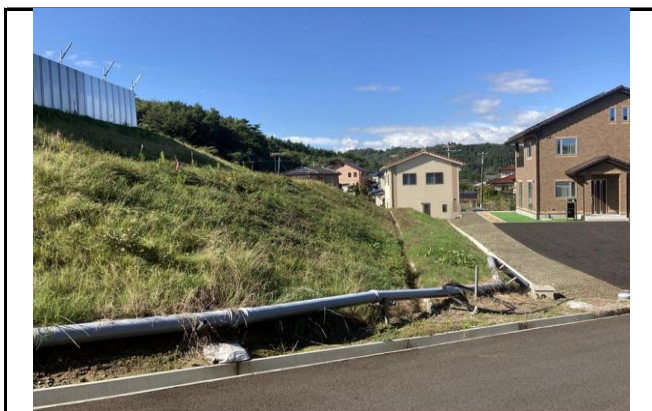
写真9 新規造成箇所 法面・排水工は適切

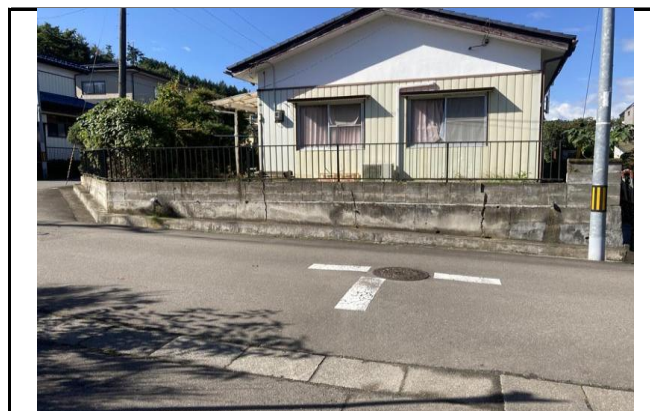
擁壁	・擁壁とその基礎の変状	<input type="checkbox"/> 有 <input checked="" type="checkbox"/> 無	( )																																																				
擁壁	・擁壁背面の変状	<input type="checkbox"/> 有 <input checked="" type="checkbox"/> 無	(宅地外壁に局所的なひび割れあり)																																																				
擁壁	・擁壁の補修履歴	<input type="checkbox"/> 有 <input checked="" type="checkbox"/> 無	( )																																																				
盛土のり面	・ガリ侵食跡	<input type="checkbox"/> 有 <input checked="" type="checkbox"/> 無	( )																																																				
盛土のり面	・表面の不陸又は凹凸	<input type="checkbox"/> 有 <input checked="" type="checkbox"/> 無	( )																																																				
盛土のり面	・亀裂	<input type="checkbox"/> 有 <input checked="" type="checkbox"/> 無	( )																																																				
盛土のり面	・排水工の変状	<input type="checkbox"/> 有 <input checked="" type="checkbox"/> 無	( )

写真10 造成地中央 宅地壁に亀裂

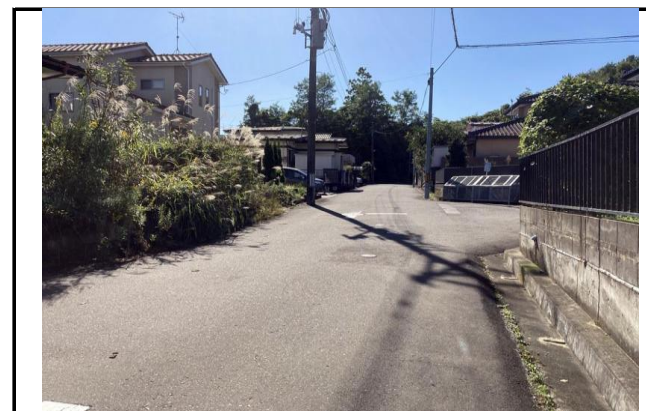
写真11 頭部付近の状況 勾配は緩い

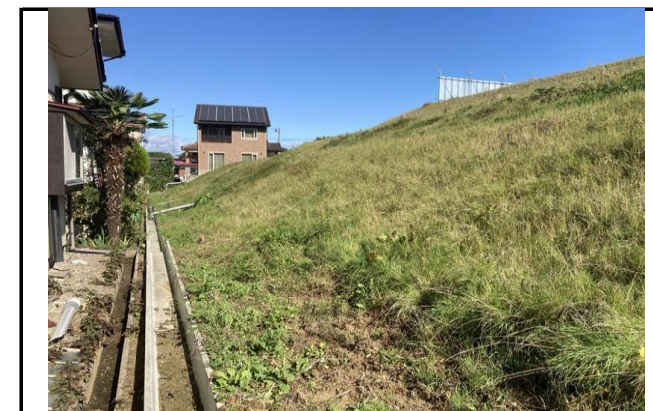
写真12 新規造成箇所 法面・排水工は適切

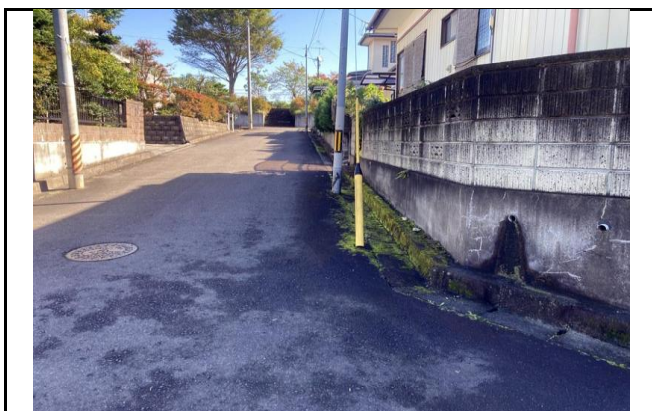
写真13 造成地中央 宅地水抜きから湧水

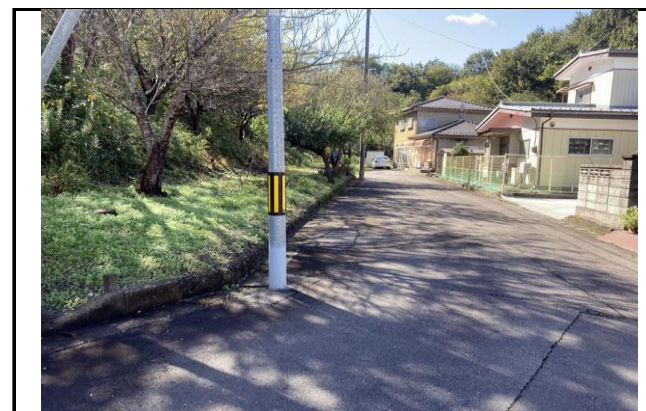
写真15 西側の側部 勾配は緩い

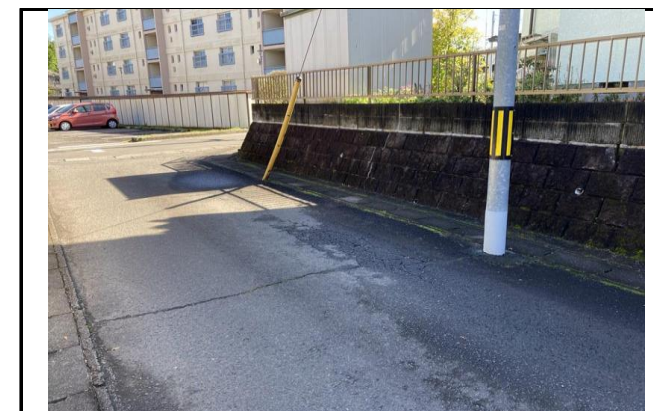
写真16 西側の側部 擁壁から道路にかけて亀裂
