# 大規模盛土造成地 宅地カルテ(概要・総評)

宅地概要 (第一次スクリーニング結果)												
盛土番号	No.10	宅地名	上谷前団地	造成(許可)年代	昭和47年							
所在地住所	大河原町大谷字上谷前											
盛土形式	<input checked="" type="checkbox"/> 人工造成地 ( <input checked="" type="checkbox"/> 谷埋め型 <input type="checkbox"/> 腹付け型 ) <input type="checkbox"/> 自然斜面											
盛土形状	盛土面積A	73,320	m <sup>2</sup>	盛土幅W	130	m	盛土距離d	315	m	天端幅(腹付け型)L	—	m
	盛土高さH	2.0	m	盛土厚さD	4.5	m	原地盤勾配α	0.4

# 大規模盛土造成地 宅地カルテ(一次スクリーニング結果)

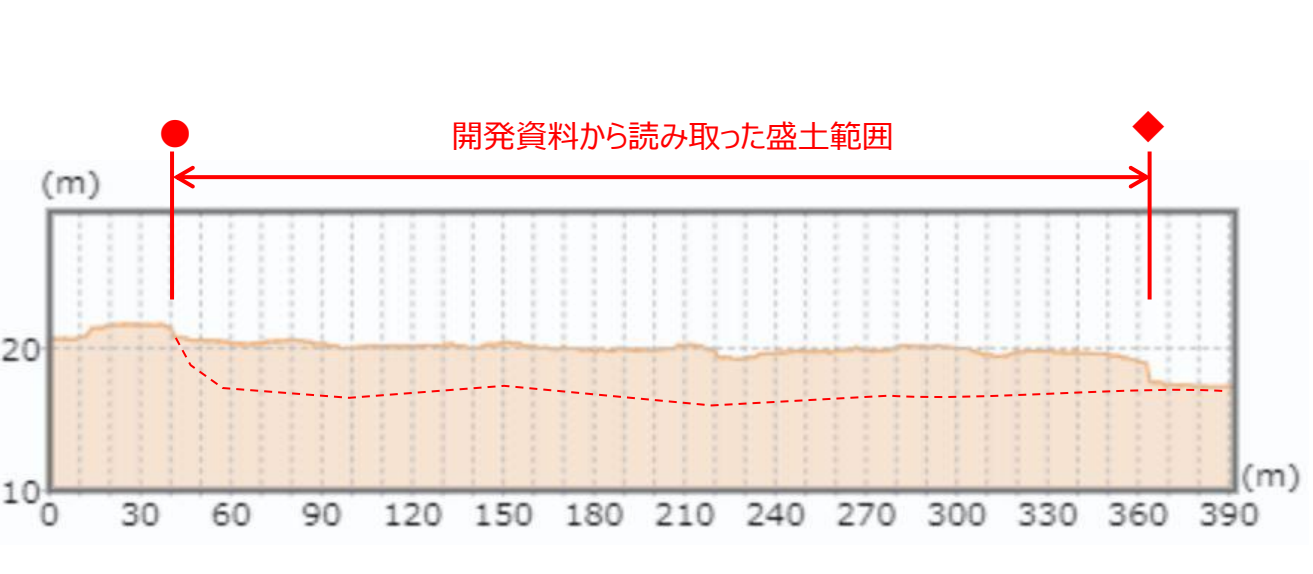
【断面図】

【総評】	<p>軟弱地盤上の盛土造成地であり、頭部から末端までの比高差がほとんどないことから、過年度スクリーニングでは“大規模盛土造成地”の定義から外されている。水が豊富な地区で地下水水位が高いが、道路や宅地擁壁に顕著な変状は認められない。</p> <p>末端水路の切梁に顕著なズレがみられるが、ブロック積擁壁に変状が認められないことから、震災時の一時的な歪みによって発生したものと推定される。震災時にはほかにも、道路・下水道の破損が多数発生した。</p> <p>造成地全体の滑動崩落が発生する可能性は低いため、詳細調査は不要と判断する。</p>	想定被害形態
		沈下・末端擁壁の倒壊
		優先度
		詳細調査不要
